## PROJEKT BUDOWLANY

WZMOCNIENIE I REMONT ELEWACJI WRAZ Z  
REMONTEM DACHU I PODDASZA  
W BUDYNKU MIESZKALNYM, WIELORODZINNYM  
Z ROBOTAMI TOWARZYSZĄCYMI  
PRZY UL. S. STASZICA 1 W CHOJNOWIE

**Obiekt:** Budynek mieszkalny, wielorodzinny  
**Zadanie:** Wzmocnienie i remont elewacji wraz z remontem dachu i poddasza w budynku mieszkalnym, wielorodzinnym z robotami towarzyszącymi  
**Kategoria obiektu:** XIII  
**Adres:** 59-225 Chojnów, ul. S. Staszica 1  
dz. nr 382/1, 382/4 obręb 4, jed. ewid. 020901\_1 m. Chojnów  
**Inwestor:** Zakład Gospodarki Komunalnej i Mieszaniowej  
59-225 Chojnów, ul. Drzymały 30

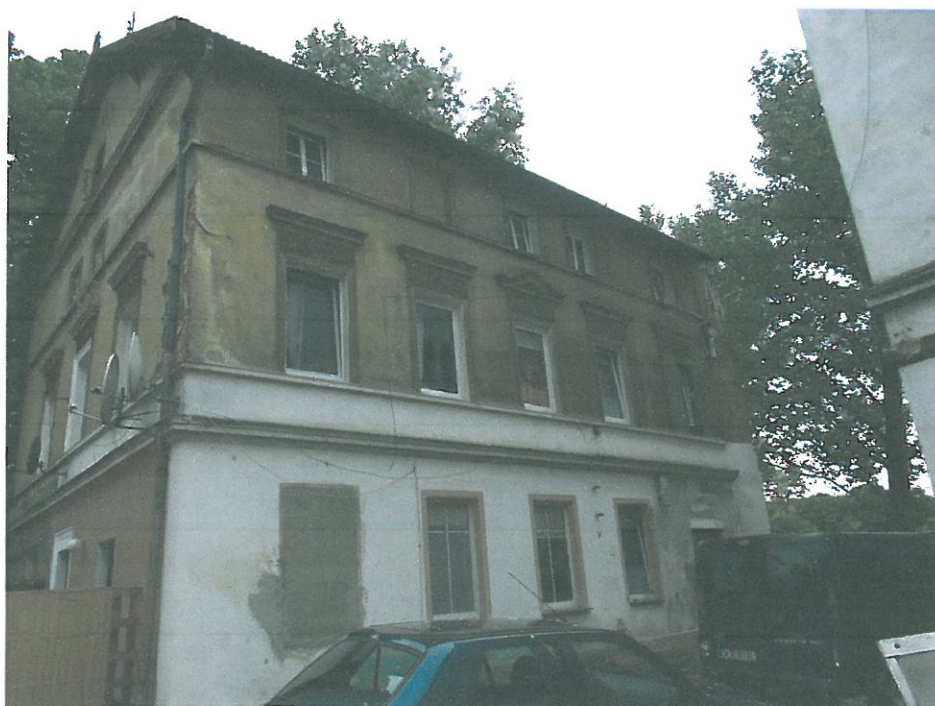
Zdjęcie nr 1 – Elewacja wschodnia

Na ścianie wschodniej, zachodniej oraz południowej widoczne rysy i pęknięcia nadproży oraz ścian. Skoncentrowanie pęknięć i rys w części środkowej wskazuje na prawdopodobne osłabienie gruntu w tym miejscu i nierówne osiadanie budynku. Może to być spowodowane znajdującym się w pobliżu dużym drzewem albo obniżeniem wód gruntowych, które następuje od kilku lat i prowadzi do skurczu gruntu. Pęknięcia w pobliżu ściany północnej, wskazują na odspajanie się ściany w miejscu gdzie został wyburzony budynek. Występowanie pęknięć wskazuje na konieczność stężenia budynku w poziomach stropów.

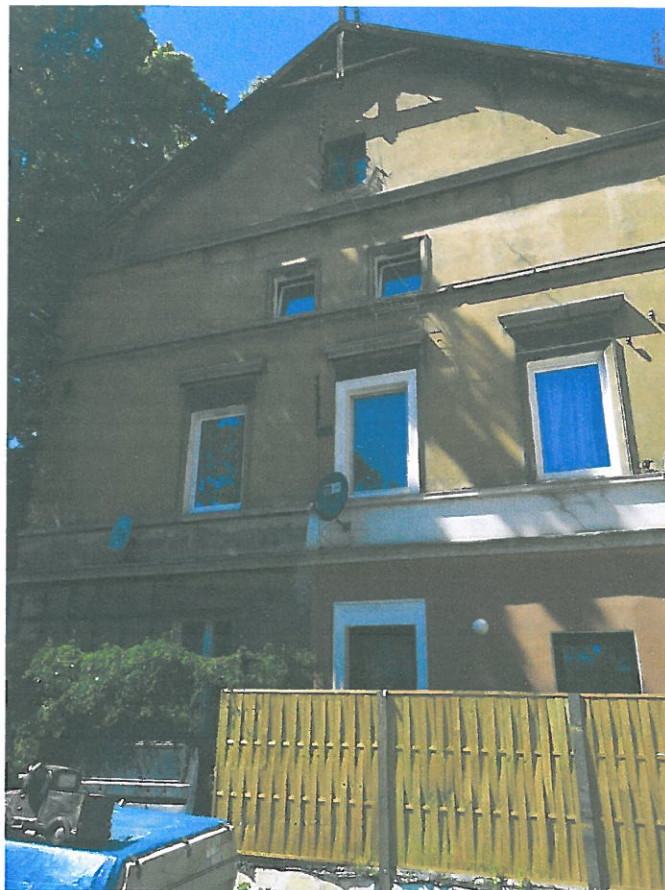
Zdjęcie nr 2 – Elewacja południowa

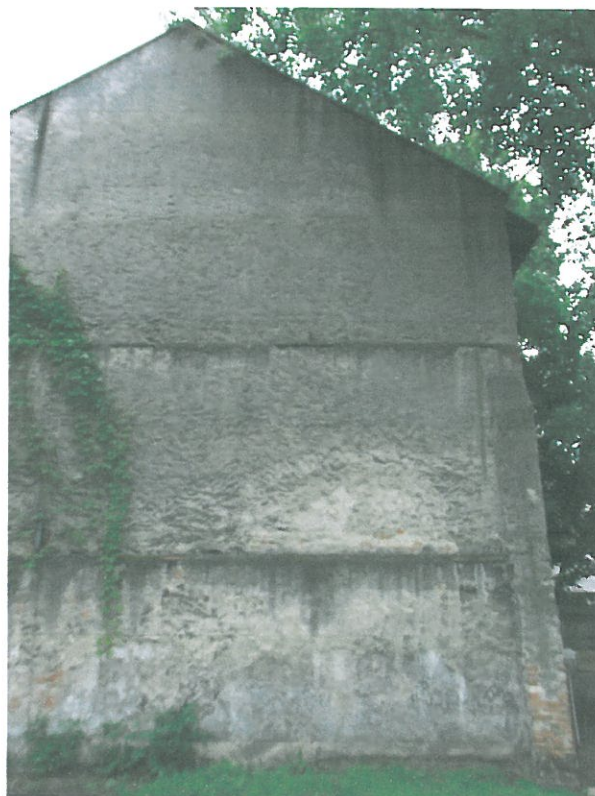
Zdjęcie nr 3 – Elewacja północna

Przy ścianie północnej brak opaski przy budynku, co prowadzi do podmywania ściany.

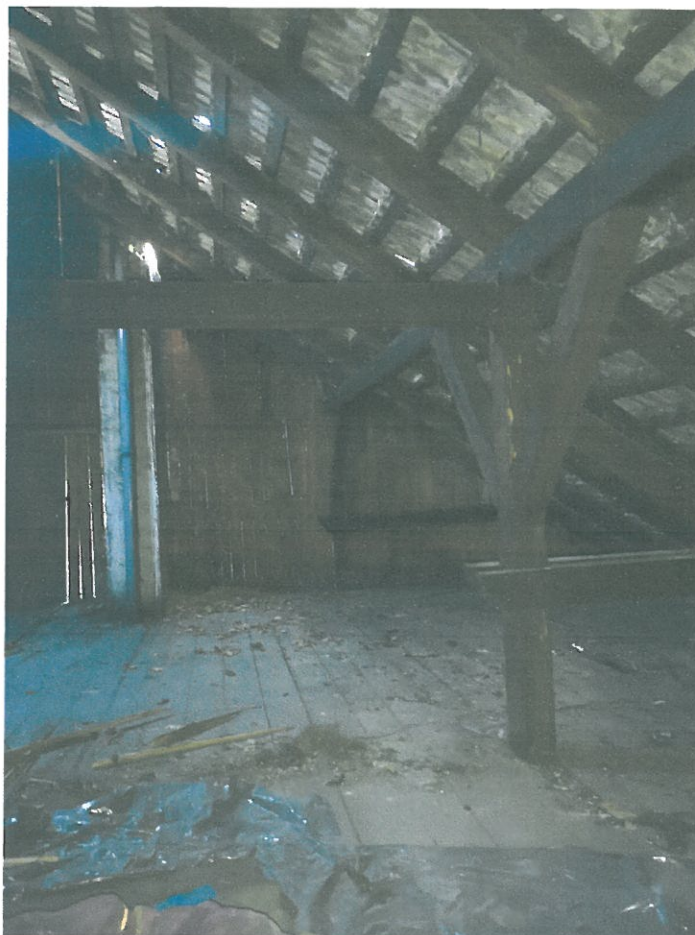
Zdjęcie nr 6 – Widok poddasza

Kominy ponad dachem popękane. Na poddaszu tynk miejscami spękany, pod połacią zmurszały (zacieki).

Deskowanie podłogi poddasza w złym stanie technicznym (miejscowe braki i uszkodzenia, deski zbutwiałe i zawilgocone).

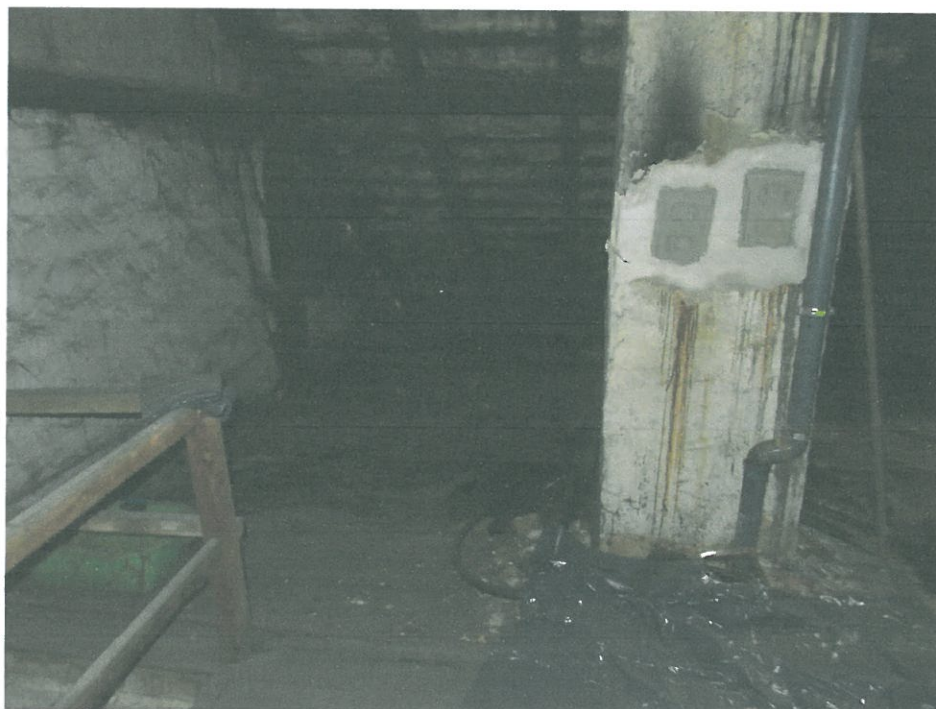
Zdjęcie nr 5 – Widoczne zacieki na kominie
